MÉLÈZE D'ARGENT

COUCY-LE-CHÂTEAU-AUFFRIQUE (02)

À Coucy-le-Château-Auffrique, dans l'Aisne, l'agence Fabienne Bulle architecte & associés a conçu l'Ehpad de La Mèche d'Argent en stratifiant les usages, les parcours et les systèmes constructifs. Les deux derniers niveaux rappellent que le bois est une matière vivante, chaleureuse et apaisante.

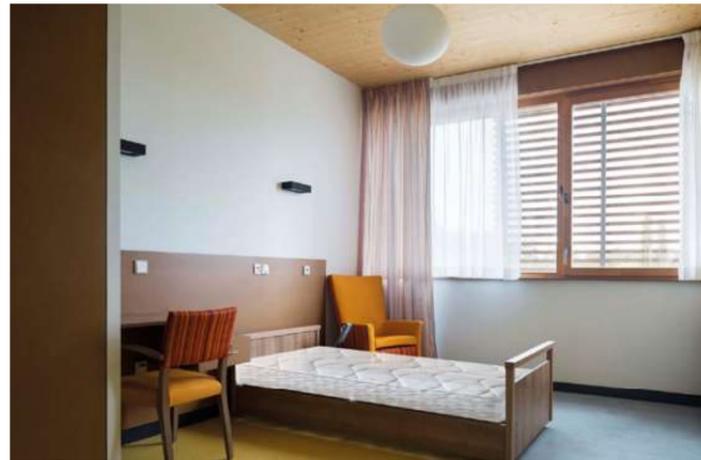
▲ Chambre de résident avec plafond en CLT apparent.

Contrairement au socle, les deux ailes d'hébergement du bâtiment sont exclusivement construites en structure bois, à l'exception des noyaux d'escalier et d'ascenseur. La trame porteuse, faite de murs à ossature bois et de poutres en lamellé-collé, est logiquement calée sur la largeur des chambres et des couloirs. Il en résulte des planchers de portées modestes (inférieures à 3,50 m), « composés de panneaux de CLT de 120 à 140 mm d'épaisseur, dont la sous-face est laissée apparente dans les chambres, et de chapes flottantes de 60 mm sur isolant acoustique de 20 mm », indique Olivier da Costa, ingénieur structure du bureau d'études Sibat. Tous les MOB ont été préfabriqués dans les ateliers de Socopa, spécialiste vosgien de l'ossature bois. Précision utile : les toits-terrasses, dont les formes de pente sont réalisées à partir de panneaux de particules posés sur des lambourdes de bois massif, ont été végétalisées ou recouvertes d'un platelage de pin autoclavé. Un juste retour des choses, eu égard à la visibilité de l'Ehpad depuis la forteresse médiévale. ■

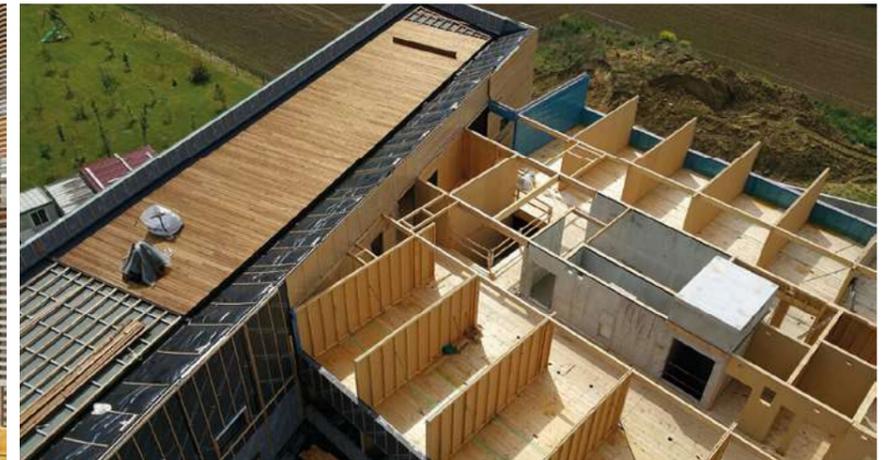
▲ La toiture-terrace de l'aile est est revêtue d'un platelage de pin autoclavé (classe 4). Celle de l'aile sud sera végétalisée.

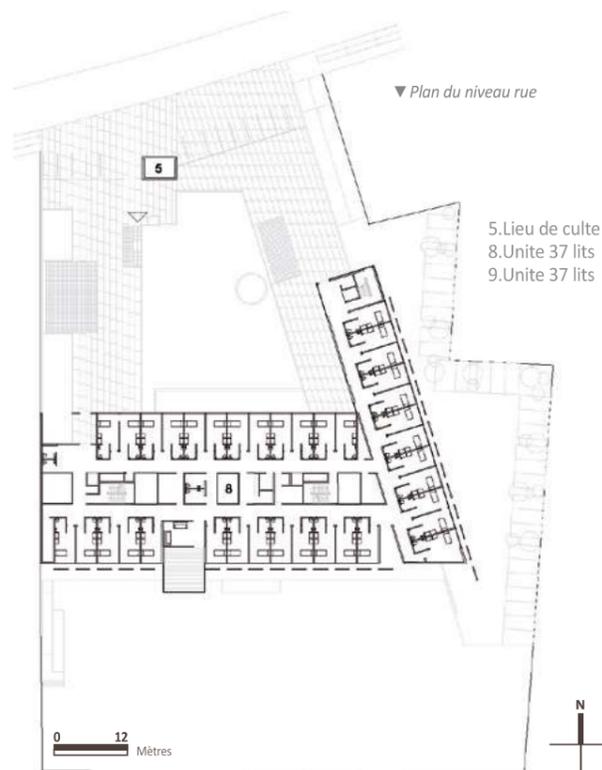
▼ Plan du niveau rue

5. Lieu de culte
8. Unité 37 lits
9. Unité 37 lits

À demi enterré, le premier niveau de l'Ehpad constitue un socle de béton de grande dimension, dont la toiture-terrasse dessine une esplanade de plain-pied avec la rue. Il regroupe l'administration, les salles communes (salle à manger, salle d'animation, salle de recueillement multiconfessionnelle, etc.) et les espaces logistiques (lingerie, cuisine, locaux techniques) autour d'une cour agrémentée de bancs et de quelques plantations, « comme s'il s'agissait de la place du village. » L'unité Alzheimer, bordée par une galerie extérieure de déambulation, y est disposée en façade sud, face au jardin et à la campagne axonaise.

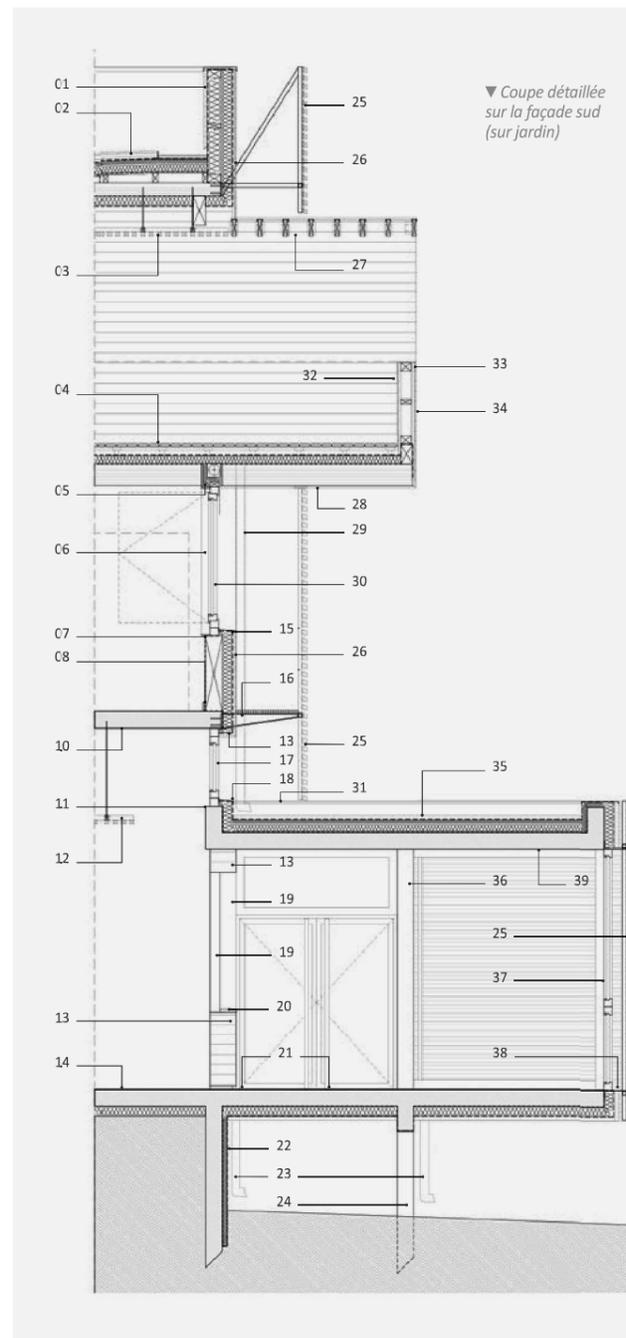
▼ Coupe détaillée sur la façade sud (sur jardin)

01. Bardage lames de bois de mélèze posées à l'horizontale
02. Plancher haut R+1 : Étanchéité + système de végétalisation extensive du type Ecosedum de chez Ecovegetal + panneaux isolants en mousse de polyuréthane + plancher bois massif. Épicéa contrecollés croisés

03. Faux plafonds en tasseaux bois de Mélèze massif vernis
04. Plancher haut RDC : Platelage bois en pin sur plots + étanchéité + isolation Plancher bois massif Épicéa contrecollés croisés

05. Coffre de volet roulant + ossature bois + isolant laine minérale + habillage en panneaux médium
06. Encadrement en médium (appui, tableau et voussure)

07. Cornière métallique support d'appui médium
08. Plinthe en médium
09. Plancher haut RDJ : Revêtement PVC sur sous-couche en mousse + dalle pleine en béton armé finition très soignée

10. Sous-face béton finition très soignée
11. Finition enduit + peinture
12. Faux plafonds en tasseaux bois de Mélèze massif + baffles acoustiques suspendues

13. Retournement du bardage lames de bois de mélèze
14. Plancher bas RDJ : Revêtement PVC + dalle pleine en béton armée + isolant sous-face de dalle
15. Bavette métallique de rejet d'eau faisant couverture du bardage bois

16. Console métallique support de l'ensemble brise-soleil
17. Imposte vitrée bois de mélèze avec châssis fixe vitrage clair
18. Bavette en tôle d'aluminium laqué 20/10°

19. Fourrure bois de mélèze sur façade vitrée
20. Bavette en tôle d'aluminium laqué 20/10°
21. Revêtement PVC calandré en lés teinte #2
22. Paroi de pied de façade + Longrine + isolation drainante + étanchéité bitumineuse noire

23. Descentes EP apparentes en fonte
24. Poteau en béton armé
25. Brise soleil : Bardage par tasseautage bois horizontal à claire bois sur ossature métallique Lisses horizontales en tube acier thermolaqué + support de caillebotis et brise soleil

26. Paroi de façade type B1' : Bardage lames de bois de mélèze posées à l'horizontale ventilé + écran pare-pluie + isolation thermique + voile de contreventement OSB 3 + isolation thermique + pare vapeur + ossature métallique en acier galvanisé + Fermacell ou BA13 / 12,5 mm

27. Pergolas : poutres bois massif Mélèze, ferrures en âme
28. Sous-face en panneaux viroc
29. Descente EP apparente en fonte
30. Menuiserie en bois de Mélèze éco-certifié et vitrage clair

31. Couvertine métallique
32. Bardage lames de bois de mélèze posées à l'horizontale
33. Appui en bois de mélèze jonction en joint creux
34. Garde-corps en ossature bois : Potelets et lisses horizontales en bois massif + habillage + bardage lames de bois de mélèze

35. Plancher haut RDJ / Terrasse non accessible : Gravillons + étanchéité + couche de désolidarisation + isolation + pare vapeur + dalle en béton
36. Poteau en béton armé

37. Menuiserie en bois de Mélèze 1^{er} choix éco-certifié avec vitrage clair avec châssis fixe + allège vitrée
38. Paroi de façade : Revêtement en enduit de parement minéral traditionnel à la chaux grasse

39. Sous-face béton finition très soignée

Nicolas Richter, conducteur de travaux de Socopa, explique, de son côté, que « le bardage à clins de bois non traité a été entièrement mis en œuvre sur chantier, car il fallait l'ajuster aux ouvrages métalliques du serrurier. » La structure en acier thermolaqué des brise-soleil des façades est et sud se compose en effet de consoles et de profilés en U, dans lesquels sont vissés les montants en carrelats de mélèze. Ce principe de fixation permet de dissimuler les vis en face arrière des ouvrages et de masquer les éventuelles tâches de corrosion. Clin d'œil aux bonnes pratiques d'Alvar Aalto : les poutres des pergolas sont coiffées de couvertines, comme à la villa Mairea. ■
